Title	4.十津川流域・有田川上流域における崩壊斜面と不安定物質の分布
Author(s)	石井, 孝行; 諏訪, 浩
Citation	1889年十津川崩壊災害の防災科学的総合研究 (2005)
Issue Date	2005-04-01
URL	http://hdl.handle.net/2433/147996
Right	
Type	Article
Textversion	author

4. 十津川流域・有田川上流域における崩壊斜面と不安定物質の分布

石井孝行・諏訪 浩

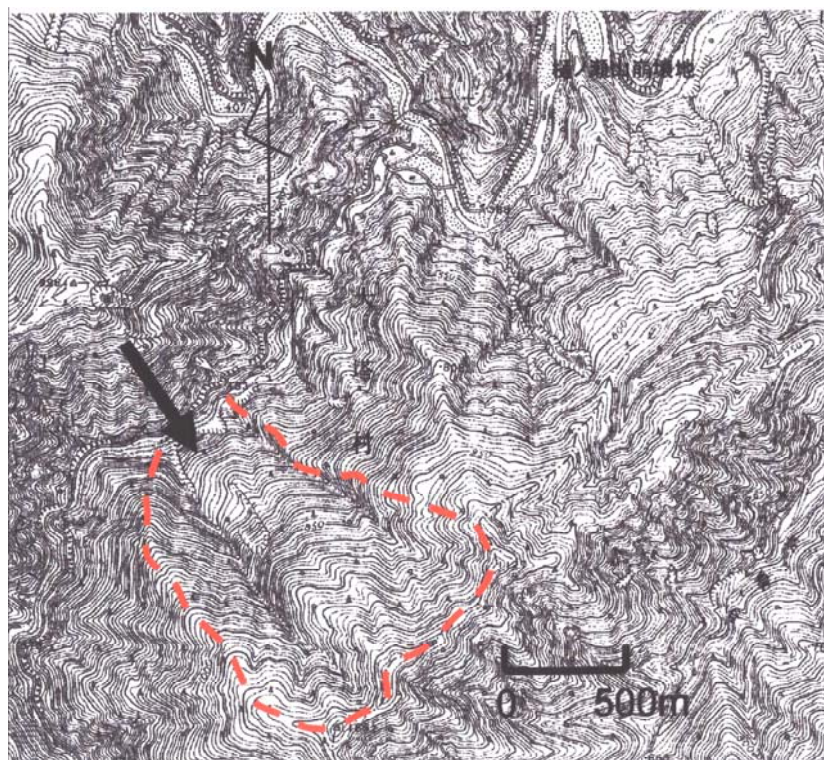
図2 河（川）原樋川支谷、赤谷における崩壊地

赤谷に存在する崩壊地は、前述した河原樋川火ノ瀬山崩壊地と同じ北東－南西方向へ走る尾根に存在し、河原樋川支谷の赤谷右岸に位置している（図2および図8矢印A）。この崩壊地は、平野ほか(1984)が旧野迫川村立里、赤谷奥で崩壊面積 $2.1 \times 10^6 \text{ m}^2$ とした、十津川災害時に発生したものの可能性が高い。問題とする崩壊地と火ノ瀬山崩壊地に挟まれた部分も地形的にみれば崩壊地の可能性がある。このようにみれば、崩壊発生年代の不明なものがあるものの、非対称の横断形を呈するこの尾根は **2.5km** 以上の距離にわたって、相対的に緩傾斜を示す北西向き斜面全体が大規模な崩壊を被ったことになる。
